Technische Mitteilung

TM-SupAir-07/2010

Länge der Verschlusskabel am Rettungsgeräte Griff

- Sup Air **Hybrid**, EAPR-GZ-7071/08 – Produktionszeitraum 01/2010 – 03/2010
- Sup Air **Altix 2**, EAPR-GZ-7281/10 – Produktionszeitraum 01/2010 – 03/2010

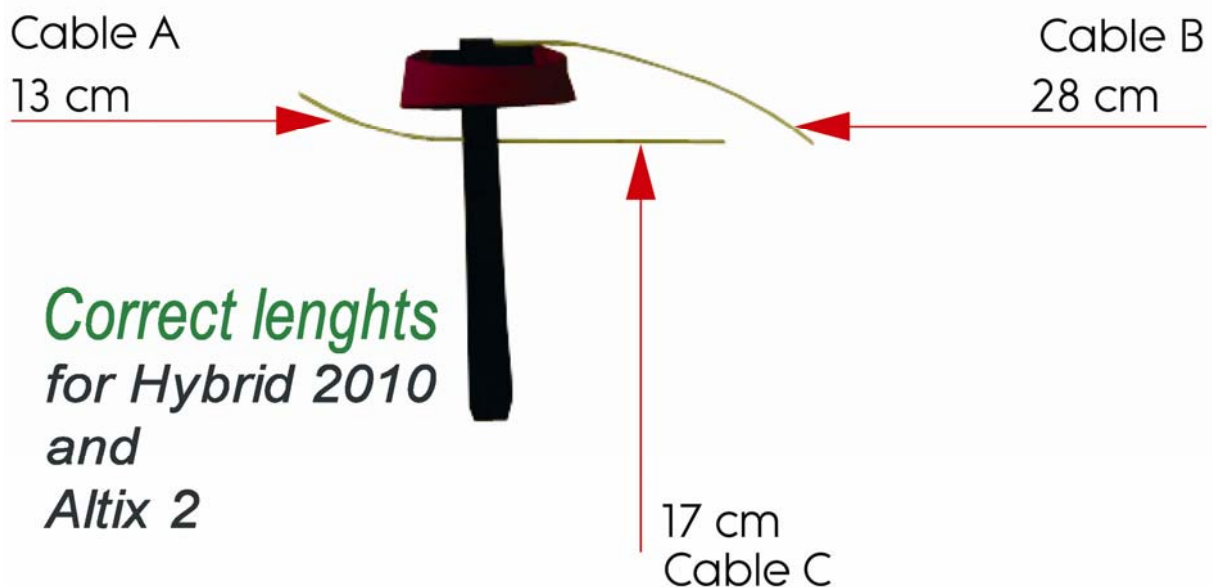
Bei einer ersten Serie ausgelieferter Gurtzeuge der genannten Typen sind teilweise Rettungsgeräte-Auslösegriffe montiert, bei welchen eines der drei Verschlusskabel zu kurz sein kann. Dieses gelbe Kabel verschließt den Loop (Verschluss-Schlaufe) am Außencontainer zu knapp. Das kann zur Folge haben, dass dieses Kabel aus dem Loop heraussrutscht und der Außencontainer sich dadurch teilweise öffnet.

Alle Halter der betroffenen Gurtzeuge werden aufgefordert, die Länge der Kabel zu überprüfen oder überprüfen zu lassen. Das Längere der unterhalb des Griffes angebrachten Kabel muss eine Länge von 17 cm aufweisen. (siehe Bild)

Beträgt die Länge dieses Kabels weniger als 17 cm, so handelt es sich um einen fehlerhaften Griff. Es wird angeordnet, die Überprüfung vor dem nächsten Flug durchzuführen.

Gurtzeuge mit fehlerhaften Kabellängen dürfen nicht weiter verwendet werden.

Die Fa. Sup Air bietet einen kostenlosen Austausch der fehlerhaften Griffe an. Betroffene Halter wenden sich bitte an ihren Sup Air Händler oder direkt an Sup Air.
