Technische Mitteilung

TM-Firebird 07/2010

Perforation im Stoff an den Griffschlaufen des Innencontainers

- Turbo Stop 100 EAPR 7073/08
- Turbo Stop 120 EAPR 7069/08
- Turbo Stop 160 EAPR 7074/08
- Turbo Stop 220 EAPR 7075/08

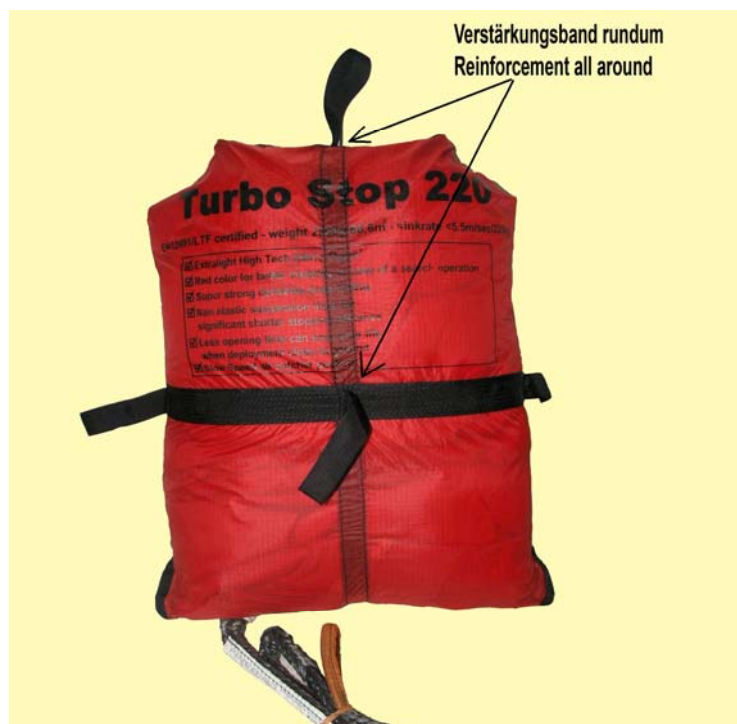
An einigen Nahtstellen der Schlaufen des Innencontainers kann es bedingt durch Perforation zu einer Materialschwächung kommen.

Alle Halter der betroffenen Rettungsgeräte werden aufgefordert, den alten Innencontainer ohne zusätzliches Verstärkungsband gegen einen modifizierten Innencontainer mit V-Band auszutauschen. **Die Innencontainer ohne zusätzliche Verstärkungen dürfen nicht weiter verwendet werden.**

Der Austausch hat vor dem nächsten Flug zu erfolgen.
