## Technische Mitteilung

**Gegenstand: Gleitschirm Gurtzeug GT light der Firma Airwave, EAPR-GZ-7050/08**

**Hintergrund: Dem Sicherheitsreferenten des DHV wurden von zwei Piloten Vorfälle mit dem oben aufgeführten Gurtzeug gemeldet.**

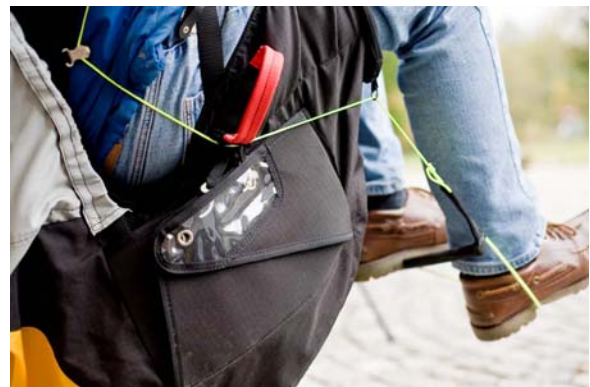
Nach einer eingehenden Untersuchung steht nunmehr fest, dass es sich eindeutig um einen Montagefehler durch den betreffenden Piloten gehandelt hat.

Hier kam es dazu, dass der Beschleuniger nicht, wie vorgeschrieben, auf der Innenseite der Hauptgurte vorbei geführt wurde, sondern fehlerhaft auf der Außenseite.

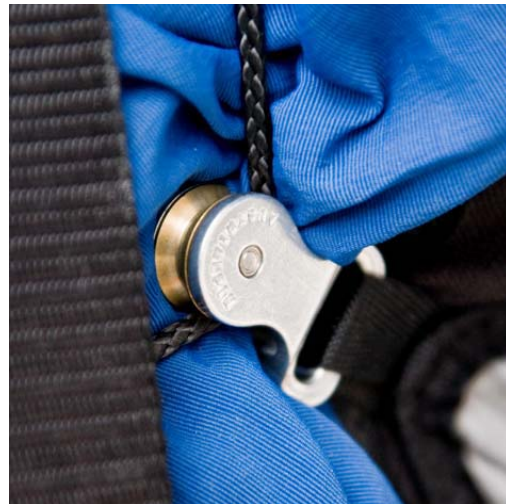
Eine weitere Schwierigkeit ist dadurch aufgetreten, dass sich eine übergroße Daunenjacke offenbar in der hinteren Umlenkrolle des Beschleunigers verfangen hat und somit die Rückführung des Beschleunigers erschwerte

Leider ist es uns nicht gelungen dieses Problem bei entsprechenden Tests nachzustellen. Dies kann aber auch an der uns zur Verfügung stehenden Kleidung liegen und soll keinesfalls bedeuten, dass dieses Verhalten ausgeschlossen erscheint. Im Prinzip kann diese Schwierigkeit bei nahezu allen Gurtzeugen mit Rollen im Rückenbereich auftreten.

2. Die hinteren Führungsrollen werden um ca. 5cm nach unten versetzt und im Rollendurchmesser verkleinert, damit eine Stoffeinfassung durch die Rolle und deren Führung weiter erschwert bis ausgeschlossen werden kann.
